DICTAMEN TÉCNICO DE INFRAESTRUCTURA EDUCATIVA

EDIFICIO U2-C
ENFERMERIA NO.1
CHILPANCINGO, GUERRERO.

El presente trabajo se centra en emitir un dictamen del estado actual del sistema estructural de un edificio de dos niveles (U2-C), correspondiente a la Escuela Superior de Enfermería No.1, ubicado en la Ciudad de Chilpancingo, Guerrero., perteneciente a la Universidad Autónoma de Guerrero, UAGro.

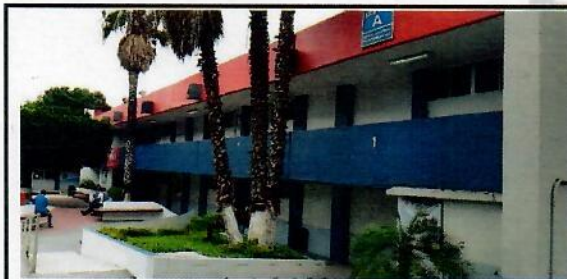
Figura 1

Elemento: Fachada Principal.

Localización: Edificio A.

Descripción: No se aprecia desprendimiento de concreto.

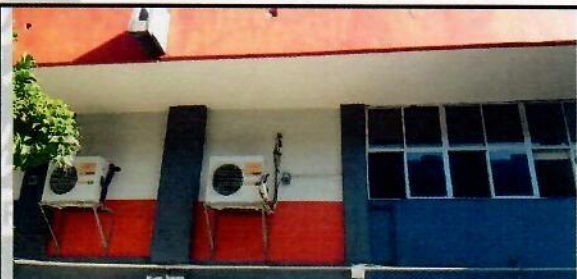
Figura 2

Elemento: Muro.

Localización: Planta alta.

Descripción: Las grietas en diagonal son de 2mm a 4mm.

- Los muros de rigidez de concreto reforzado en sentidos longitudinal, presentan un patrón de grietas por cortante mayores a 2mm, cabe mencionar que son muros adicionales a la estructura original, como reforzamiento posterior.
- La mayoría de las columnas con reforzamiento posterior (encamisado), no presentaron grietas.
- En cuanto a la edad del edificio, es mayor a 35 años, y su sistema estructural original ya fue reforzado.

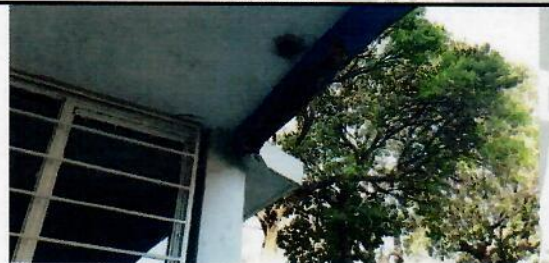
Figura 3

Elemento: Faldón (No estructural).

Localización: Planta baja.

Descripción: Se observa desprendimiento del concreto y exposición del acero con corrosión.

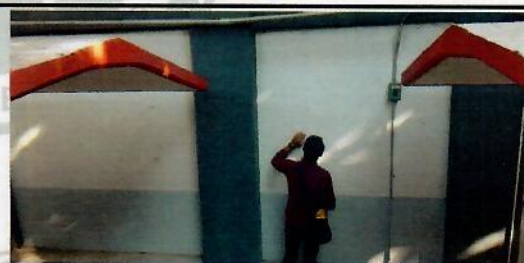
Figura 4

Elemento: Muros.

Localización: Planta baja, sentido longitudinal.

Descripción: Se observaron fisuras en muros y grietas mayores 1 mm por cortante.
